## Hochentwicklung von Maschinenteilen:

## Heuwender-Zinken

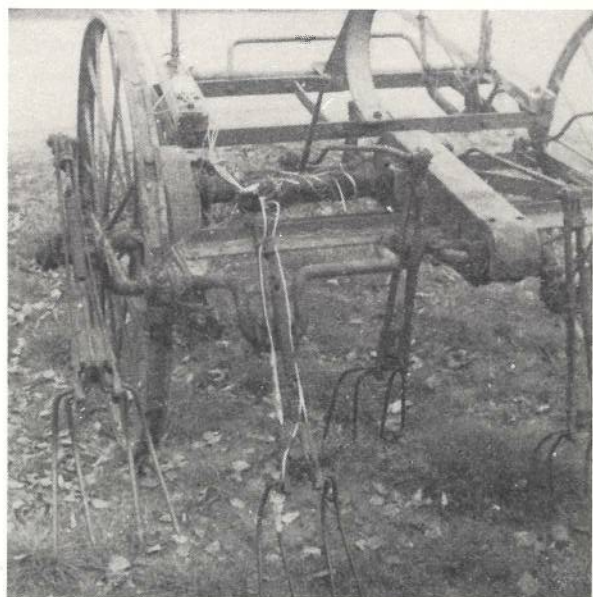
Dia 24/53

der praktischen Arbeit messen kann (Abb. 3). Ein Widerstandsgeber enthält eine Anzahl feiner Drähtchen, die sich mit dem Material des Zinkens eine Kleinigkeit längen oder stauchen, wenn sich der Zinken bei der Arbeit durchbiegt. Mit diesen kleinen Längenänderungen ändert sich aber auch der elektrische Widerstand der Widerstandsdrähte und ebenfalls ein kleiner elektrischer Strom, der hindurch geschickt wird. Durch Umformung und Verstärkung des Stromes kann man schliesslich die Schleife eines Galvanometers zum Ausschlag bringen, die mit einem feinen Lichtpunkt ein Diagramm auf ein lichtempfindliches Papier schreibt.

Abb. 3. Ein „Widerstandsgeber“ zum Messen der Beanspruchungen wird wie ein Heftpflaster auf den Zinken geklebt.

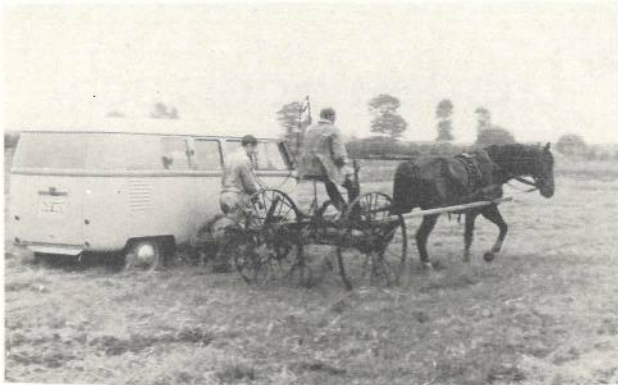
Abb. 4. Die elektrischen Messgeräte zum Aufzeichnen der Beanspruchungen sind in einem Messwagen eingebaut, der neben der untersuchten Maschine fährt.

Zinkens von weniger als 1/1000 Millimeter während der praktischen Arbeit auf der Wiese – also bei grosser Geschwindigkeit – messen und als Kurve unmittelbar aufschreiben. Die Messgeräte sind in einem Messwagen eingebaut, der neben dem Heuwender herfährt und durch ein Kabel mit ihm verbunden ist (Abb. 4).
