Rinder- und Schweineställe in den fünf neuen Bundesländern: Qualität der Bausubstanz im Jahr 1989, Stand der Investitionstätigkeit in den Jahren 1990 bis 1993

CONSTANZE FIEDLER und WOLFGANG KÖNIG

Institut für Betriebswirtschaft

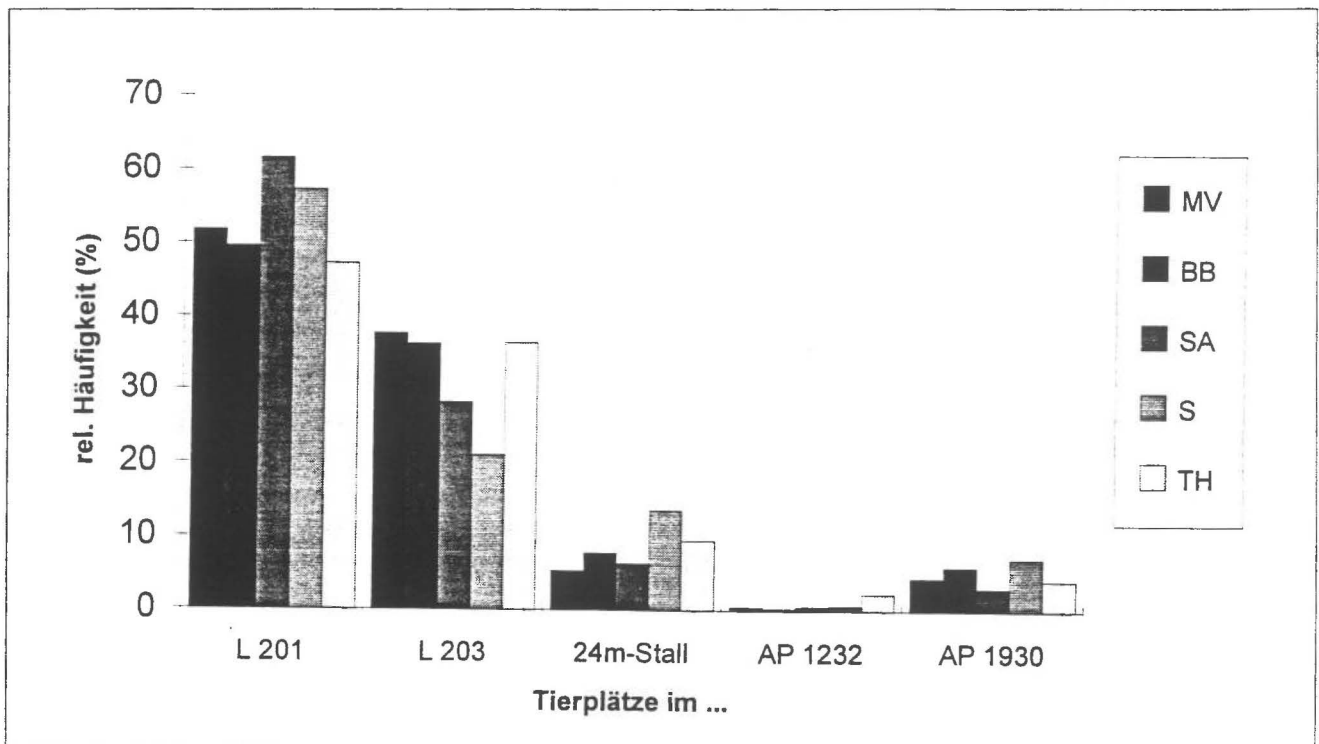
Abbildung 1: Verteilung der Tierplätze auf Stalltypen beim Milchvieh nach Bundesländern, 1989

Die Verteilung der Stalltypen in den einzelnen Bundesländern ist unabhängig vom Standort gleichmäßig (Abbildung 1). 53 % der Tierplätze entfallen auf den Stalltyp L 201 und weitere 32 % der Tierplätze auf den Stalltyp L 203. Die Ställe mit einer größeren Tierkapazität, wie der 24 m-Stall oder die AP 1232 bzw. AP 1930, haben im Vergleich dazu eine wesentlich geringere Bedeutung. Nur 6 % der Tierplätze entfallen auf die sehr großen Stalltypen AP 1232 und AP 1930.

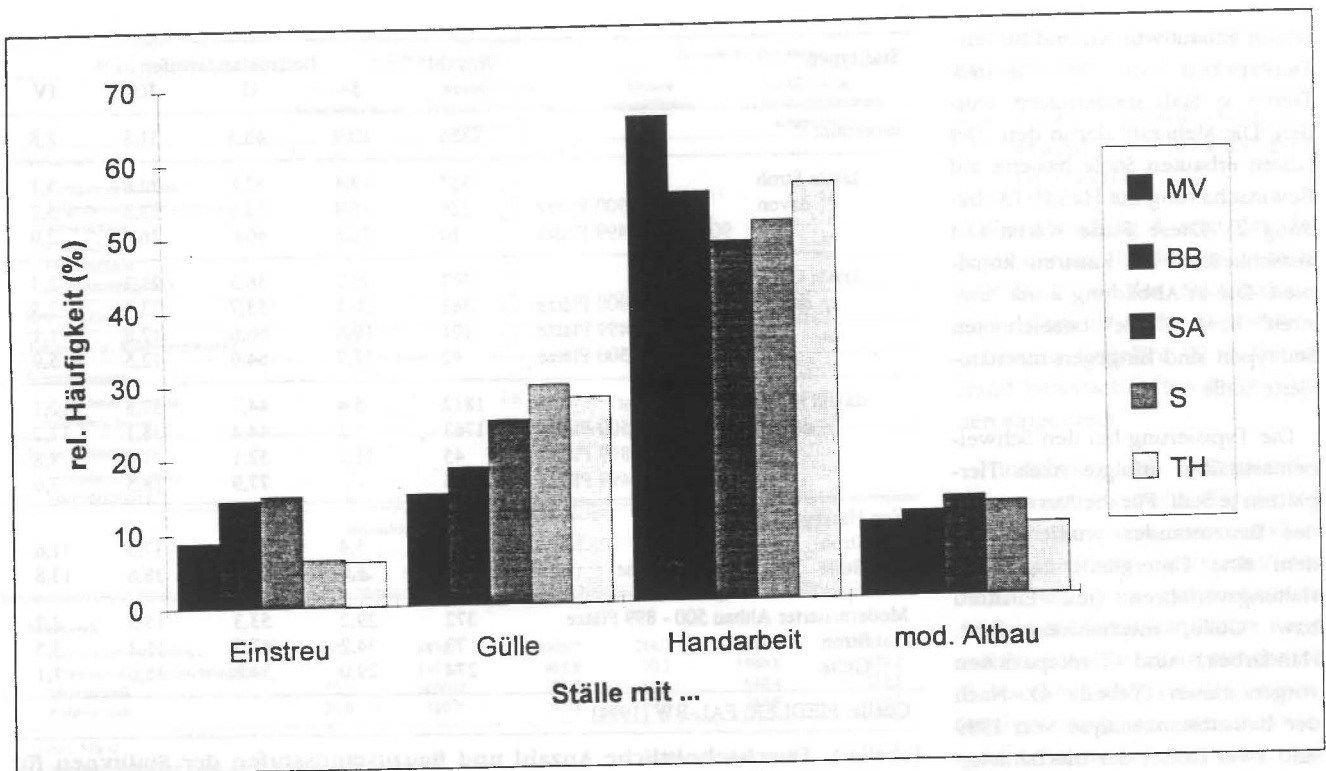
Abbildung 2: Verteilung der Scheinemastställe nach Haltungsverfahren und Bundesländern, 1989

Jahren gebaut wurden und für eine Tierkapazität von 500 bis 899 Tieren je Stall modernisiert wurden. Die Mehrzahl der in den 70er Jahren erbauten Ställe basierte auf Bewirtschaftung mit Hand⁴⁾ (Abbildung 2). Diese Ställe waren fast ausschließlich für Einstreu konzipiert. Die in Abbildung 2 mit "Einstreu" bzw. "Gülle" bezeichneten Stalltypen sind hingegen mechanisierte Ställe.

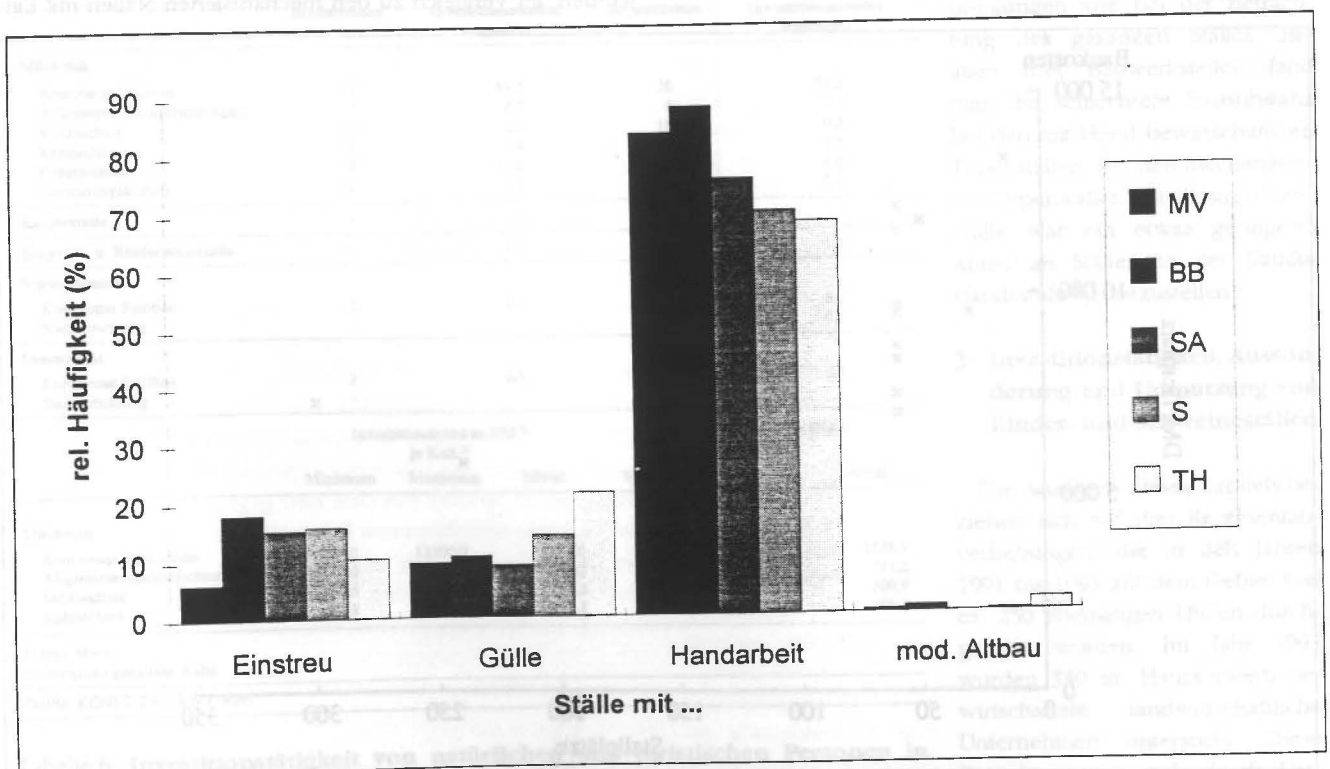
Abbildung 3: Verteilung der Sauenställe nach Haltungsverfahren und Bundesländern, 1989

Wie Abbildung 3 zeigt, lag der Anteil der mit Handarbeit betriebenen Ställe in der Sauenhaltung noch höher als in der Mastschweinehaltung. Ungefähr 90 % der mit Hand bewirtschafteten Ställe wurden eingestreut.
